Schimmelbefall in Altbauten – Was kann getan werden, wenn ältere Mehrfamilienhäuser unter wiederkehrendem Schimmelbefall leiden, eine Totalsanierung für die Eigentümer aber keine Lösung darstellt? Ein Beispiel aus der Praxis.

Schimmelfrei dank energetischer Teilsanierung

Beispiel Mehrfamilienhaus

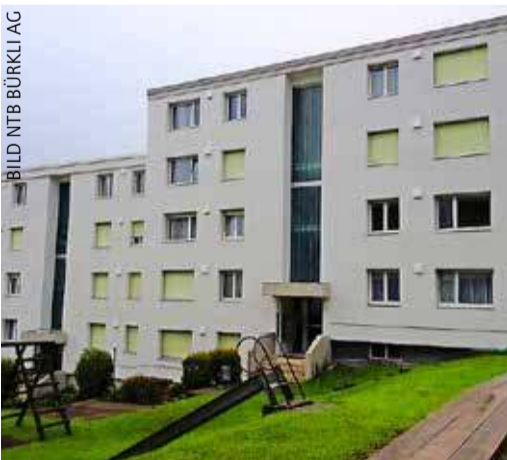
Sanierte Fassade mit Lüfterauslässen.

Als wichtige Begleitmassnahme wurde nach einer Möglichkeit gesucht, einen automatischen und kontrollierten Luftfeuchtigkeits-Abbau in allen Wohnungen zu erreichen. Die Lösung fand sich in einem einfachen und kostengünstigen System mit je zwei korrespondierenden Einzellüftern (Leistung je 2,5 W) pro Wohnung.

Nun steht in allen Wohnungen eine sanfte Querlüftung mit Wärmetauscher im Einsatz, die auf Stufe eins (von drei) kaum wahrnehmbar für Entfeuchtung und ein Minimum an Luftaustausch sorgt. Für die jährliche Wartung dieser Geräte wurde eine Servicevereinbarung abgeschlossen, die eine Inspektion der Wohnungen auf allfälligen Schimmelbefall beinhaltet.
